# **Collectie Familie Van der Kop**

Conditiebeschrijving en stappenplan restauratie

Op 17 september 2014 heeft de heer R. Kuzee, namens de gemeente Schoonhoven, opdracht gegeven aan restaurator P. Korte van Lapis Lazuli te Rotterdam om de conditie te analyseren van 26 schilderijen van Han van der Kop. Deze collectie is in langdurig bruikleen gegeven aan de gemeente Schoonhoven en bevindt zich in het stadhuis van Schoonhoven.

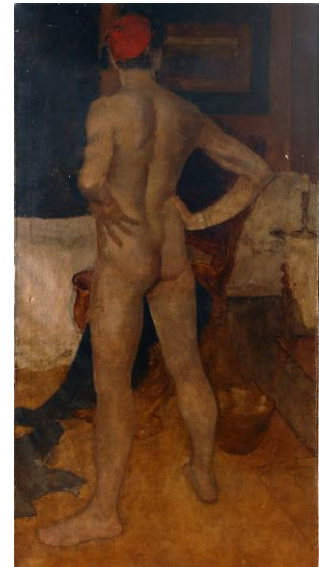
## INVENTARISNUMMER: LS654

Het linnen doek bevindt zich op het originele spieraam. Het spieraam is door het uitspieën verzwakt en instabiel. Het spieraam is te zwak voor de afmeting van het doek. Het doek is tweemaal opgespannen doormiddel van kopspijkers in de zijkanten van het spieraam. Er zijn drie plaksels zichtbaar op beschadigingen in het doek.

Het schilderij vertoont een vuile, verkleurde vernislaag. Er bevinden zich beschadigingen in de verflaag en beschadigingen en vervormingen in het doek. De verflaag van de achtergrond is zeer schraal geschilderd. Het grove craquelure patroon is ontstaan door het materiaal gebruik van de kunstenaar zelf. De beschadigingen bevinden zich in de verflaag links bij de voet, linkerarm en bij de rechterarm. De verflaag is bij de randen beschadigd, er bevinden zich een aantal oppervlakte krassen op het doek. Het doek is niet op spanning. Door het uitspieën van het doek zijn de hoeken van het doek kapot getrokken.

De lijst is niet aanwezig.

| Schilderij | | |
|---|---|---|
| 1 | Verwijderen van de vuile vernislaag zodat het originele coloriet weer zichtbaar wordt. | |
| 2 | Plaksels op beschadigingen in het doek verwijderen. | |
| 3 | Planeren van scheuren en vervormingen in het doek. | |
| 4 | Scheuren hechten. | |
| 5 | Doek van spieraam verwijderen. | |
| 6 | Hoeken van het doek bedoeken. | |
| 7 | Beschadigingen van een nieuwe krijt laag voorzien. | |
| 8 | Alle beschadigingen retoucheren. | |
| 9 | Schilderij op een nieuw spieraam met tussenlat opspannen. | |
| 10 | Schilderij opnieuw in matte slotvernis zetten. | |

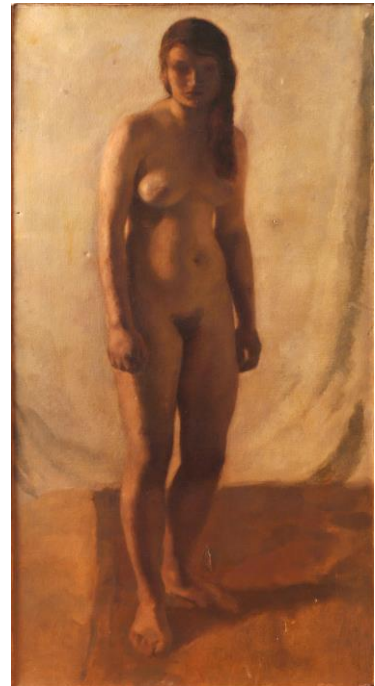
## INVENTARISNUMMER: LS653

Het schilderij bevindt zich op het originele spieraam met tussenlat. 10 spietjes zijn aanwezig. Het spieraam is erg uitgespiet waardoor de hoeken van het doek kapot zijn getrokken. Het linnen is in slechte conditie en verdroogd waardoor het doek zeer kwetsbaar is voor verdere beschadigingen. Er bevinden zich vijf plaksels op beschadigingen in het linnen. Het doek is doormiddel van kopspijkers opgespannen op het spieraam. De randen van het spieraam zijn doormiddel van houten latten afgeschermd, mede om als een soort lijst te dienen.

Het schilderij vertoont een zeer vuile verkleurde vernislaag. De verfhuid aan de randen is iets beschadigd. Er bevinden zich een aantal beschadigingen in het doek. Rechts in de achtergrond en bij de voet zijn beschadigingen goed zichtbaar. Deze zijn geretoucheerd. Er bevinden zich oppervlakte krassen op de schildering en links in het midden bij de rand van het spieraam bevindt zich een gaatje. Op de randen van het schilderij bevinden zich houten latten die doormiddel van spijkers zijn bevestigd op het spieraam.

De lijst bestaan uit vier houten latten die doormiddel van spijkers bevestigd zijn in het spieraam.

| Schilderij | | |
|---|---|---|
| 1 | Schilderij uit lijst halen. | |
| 2 | Doek van spieraam verwijderen. | |
| 3 | Hoeken van het doek bedoecken. | |
| 4 | Schilderij opnieuw opspannen | |
| 5 | Beschadigingen en vervormingen in doek hechten en planeren. | |
| 6 | Verwijderen van vuile vernislaag zodat het originele coloriet weer zichtbaar wordt. | |
| 7 | Beschadigingen van een nieuwe krijt laag voorzien. | |
| 8 | Alle beschadigingen retoucheren. | |
| 9 | Schilderij opnieuw in een matte slot vernis zetten. | |

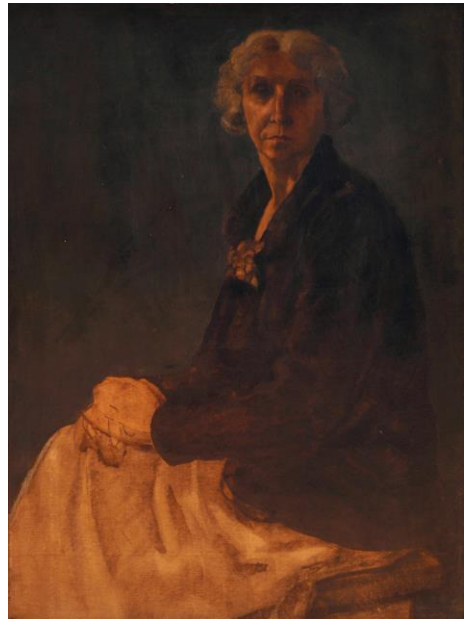
## INVENTARISNUMMER: LS264

Het doek bevindt zich op het originele spieraam met tussenlat. Deze tussenlat bevindt zich scheef in het spieraam. Het spieraam is zeer uitgespiet. 6 spietjes zijn aanwezig. Het linnen op het spieraam is erg vuil.

Het schilderij bevindt zich in een lijst met een vrij smalle en ondiepe sponning. Het schilderij is doormiddel van spijkers in de lijst bevestigd.

Het schilderij heeft een zeer vuile en verkleurde vernislaag. Het doek is niet op spanning en vertoont hierdoor bobbels, vouwen en vervormingen. Het portret is door de kunstenaar zeer schraal geschilderd. De hechting van de verflaag in de blauwe achtergrond links is slecht. Er bevinden zich een aantal oppervlakte beschadigingen op de schildering. Deze bevinden zich in de achtergrond links, rechts bij de rand in het midden, onder rechts en op de randen in zijn geheel.

De lijst is van hout en is witgelakt. De lijst is vuil en vertoont verfverlies op hoeken en randen.

| Schilderij | | |
|---|---|---|
| 1 | Schilderij uit lijst halen. | |
| 2 | Hechten van verflaag in de achtergrond. | |
| 3 | Verwijderen van de vuile vernislaag zodat het originele coloriet weer zichtbaar wordt. | |
| 4 | Beschadigingen van een nieuwe krijt laag voorzien. | |
| 5 | Alle beschadigingen retoucheren. | |
| 6 | Schilderij opnieuw in een matte slot vernis zetten. | |

| Lijst | | |
|---|---|---|
| 1 | Lijst schoonmaken. | |
| 2 | Beschadigingen van krijt laag voorzien. | |
| 3 | Beschadigingen retoucheren. | |
| 4 | Schilderij opnieuw in de lijst zetten. | |

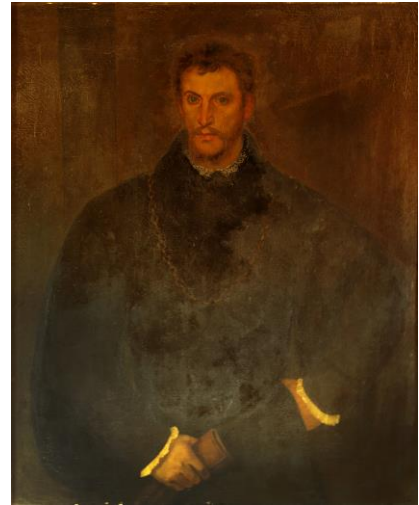
## INVENTARISNUMMER: LS5493

Het doek bevindt zich op het originele spieraam met tussenlat ter versteviging van het spieraam.

10 spietjes zijn aanwezig. Het schilderij is door middel van spijkers in de lijst bevestigd.

Het schilderij heeft een zeer vuile verkleurde vernislaag. Het zichtbare grove craquelure patroon is ontstaan door het materiaal gebruik van de kunstenaar zelf. Door een verkeerd gebruik van waarschijnlijk bitumen is de verflaag als het ware gaan drijven op de onderlaag. Dit is goed zichtbaar in de kraag partij en in de achtergrond rechts. De zichtbare bobbels in het doek worden veroorzaakt door een verkeerd opspannen van het doek. Bij de onderrand van de schildering bevinden zich een aantal beschadigingen in de verfhuide. De verfhuide is schraal maar op andere plekken in de schildering weer dik opgebracht.

De lijst is van hout met een zilverachtige vergulding. De lijst is vuil en heeft lacunes en verfverlies op hoeken en randen.

| Schilderij | | |
|---|---|---|
| 1 | Schilderij uit lijst halen. | |
| 2 | Doek opnieuw opspannen. | |
| 3 | Verwijderen van de vuile vernislaag zodat het originele coloriet weer zichtbaar wordt. | |
| 4 | Beschadigingen van een nieuwe krijt laag voorzien. | |
| 5 | Alle beschadigingen retoucheren. | |
| 6 | Grof craquelure patroon bijpunten. | |
| 7 | Schilderij opnieuw in een matte slot vernis zetten. | |

| Lijst | | |
|---|---|---|
| 1 | Lijst schoonmaken. | |
| 2 | Beschadigingen van krijt laag voorzien. | |
| 3 | Beschadigingen retoucheren. | |
| 4 | Schilderij opnieuw in de lijst zetten. | |

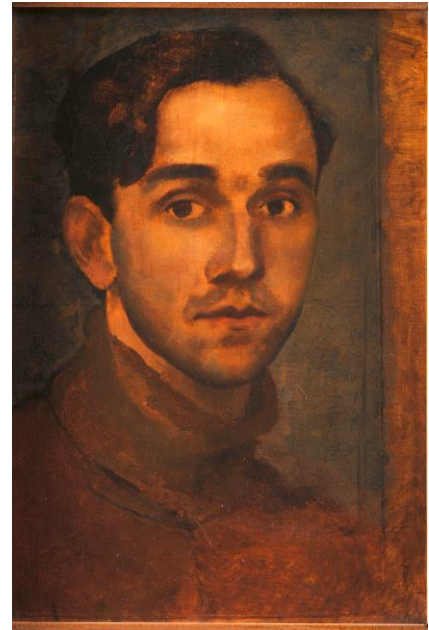
## INVENTARISNUMMER: LS260

Het doek bevindt zich op het originele spieraam. Zeven spietjes zijn aanwezig. Spieraam is erg uitgespiet. Het schilderij is doormiddel van spijkers in de lijst bevestigd.

Het schilderij vertoont een vuile, doffe en verkleurde vernislaag. Het zelfportret is zeer schraal geschilderd. Het craquelure patroon is vooral zichtbaar in de donkere partijen. Dit is het gevolg van het materiaal gebruik van de kunstenaar zelf.

De lijst is van hout en donkerbruin met gouden bies. Een grof craquelure patroon is zichtbaar in de verflaag van de lijst.

| Schilderij | | |
|---|---|---|
| 1 | Verwijderen van de vuile en verkleurde vernislaag zodat het originele coloriet weer zichtbaar wordt. | |
| 2 | Schilderij opnieuw in een matte slot vernis zetten. | |

| Lijst | | |
|---|---|---|
| 1 | Lijst schoonmaken | |
| 2 | Craquelure patroon bijpunten | |

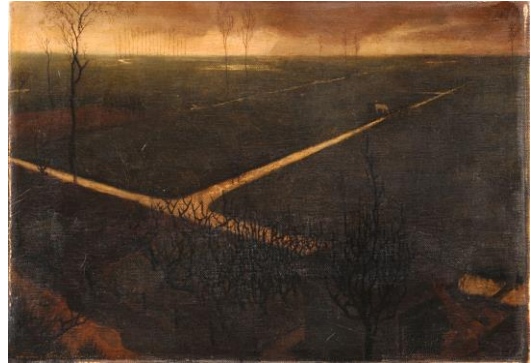
## INVENTARISNUMMER: LS476

Het doek bevindt zich op het originele spieraam.

Het spieraam is afgeschermd met een kartonnen plaatje. Tussen het doek en het plaatje beweegt een los deeltje. Waarschijnlijk een spietje. In de zijkanten van het spieraam bevinden zich 8 spijkers.

Het schilderij vertoont een vuile, verkleurde vernislaag. De voorstelling is hierdoor niet meer goed zichtbaar. Het schilderij heeft in een lijst gezeten en is in de lijst gevernist. Dit verklaard ook de aanwezige spijkers in de randen van het schilderij.

| Schilderij | | |
|---|---|---|
| 1 | Verwijderen van de vuile en verkleurde vernislaag zodat het originele coloriet weer zichtbaar wordt. | |
| 2 | Schilderij opnieuw in een matte slot vernis zetten. | |

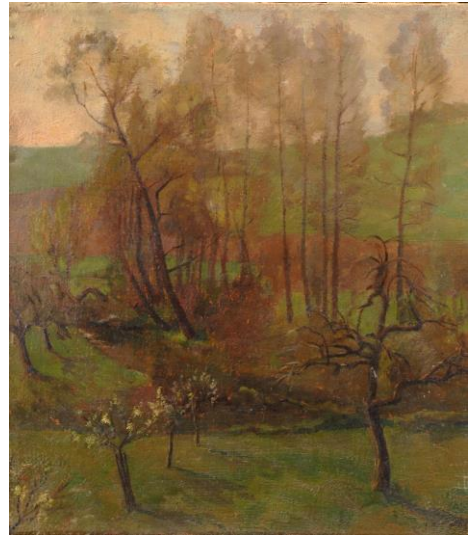
## INVENTARISNUMMER: LS475

Het doek bevindt zich op het originele spieraam. Het doek bestaat uit een vrij grof linnen.

De opspanning van het doek is zeer kritiek aan de zijkant van het spieraam. De linnenrand is rafelig en de spijkertjes passen hier maar net in de rand van het doek.

Het schilderij vertoont een vuile en verkleurde vernislaag. De rechterzijde vertoont verfverlies op de rand.

| Schilderij | | |
|---|---|---|
| 1 | Doek van nieuwe spanranden voorzien. | |
| 2 | Verwijderen van de vuile en verkleurde vernislaag zodat het originele coloriet weer zichtbaar wordt. | |
| 3 | Beschadigingen van een nieuwe krijt laag voorzien. | |
| 4 | Alle beschadigingen retoucheren. | |
| 5 | Schilderij opnieuw in een matte slotvernis zetten. | |

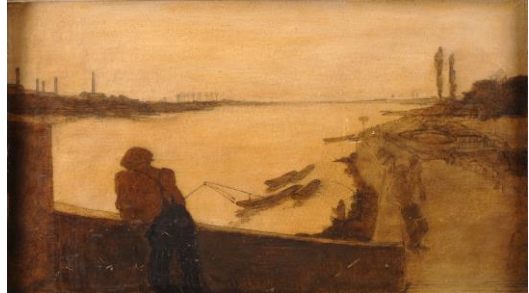
## INVENTARISNUMMER: LS562

Het kartonnen plaatje is doormiddel van spijkers bevestigd in de lijst.

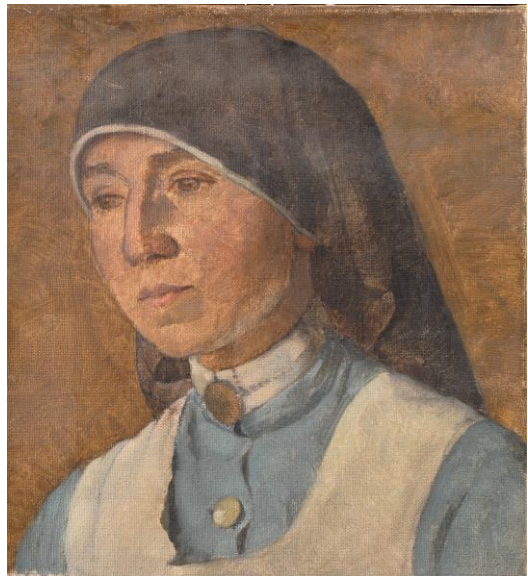
Het schilderij vertoont een vuile en stoffige oppervlaktelaag, direct op de verflaag omdat een vernislaag ontbreekt. Door vochtschade bevinden zich een aantal strepen op de schildering. Deze strepen lopen verticaal over het gezicht en de kap.

| Schilderij | | |
|---|---|---|
| 2 | Vochtschade in de verflaag retoucheren | |

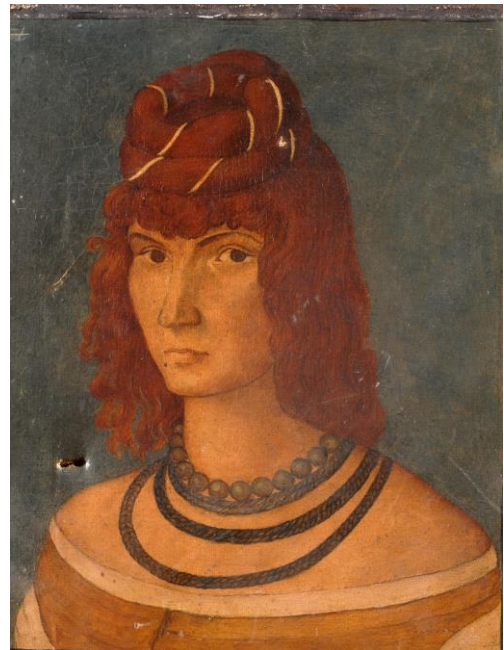
Het doek bevindt zich op het originele spieraam. Zes spietjes zijn aanwezig. Het spieraam is erg uitgespiet waardoor het niet meer een stabiele ondersteuning geeft aan het doek. Rechts onder bevindt zich een scheur in het linnen.

Het schilderij heeft een vuile, en verkleurde vernislaag. In het schilderij bevindt zich een scheur in het linnen. Deze scheur bevindt zich linksonder in de blauwe achtergrond. Er bevinden zich een aantal oppervlakte krassen op de schildering. Er treedt verfverlies op aan de randen van de schildering en er bevindt zich vliegenpoep op de gehele schildering.

| Schilderij | | |
|---|---|---|
| 2 | Hechten en vlakken van de scheur. | |

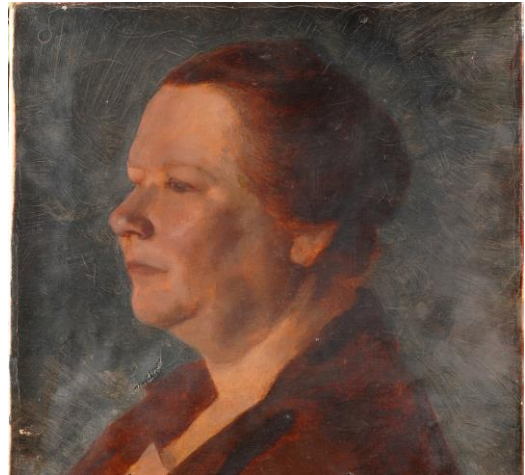
## INVENTARISNUMMER: LS543

Het schilderij vertoont een vuile, verkleurde vernislaag. Het doek is niet op spanning en er is deformatie opgetreden in het doek in de vorm van een bobbel. Er bevinden zich twee gaatjes in de onderzijde van de schildering rechts en links. Er bevindt zich een beschadiging in de verfhuid onder de kin van het portret. Het zichtbare craquelure patroon is mede veroorzaakt door het materiaal gebruik van de kunstenaar zelf. De verflaag is zeer schraal opgezet. Er bevinden zich plekken verfverlies op de randen van het schilderij.

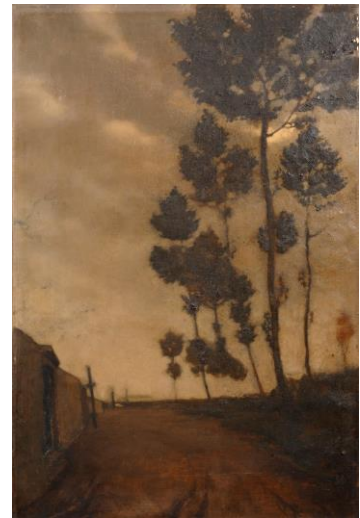
Het schilderij vertoont een vuile, verkleurde vernislaag. Er bevinden zich beschadigingen in de verflaag en vervormingen in het doek. Het doek is niet op spanning. Het doek vertoont in de achtergrond rechts in de boompartij wat verfverlies. De hechting van de dikkere verfpartijen zijn met de ondergrond niet optimaal. Het zichtbare craquelure patroon is mede ontstaan door het materiaal gebruik van de kunstenaar zelf.

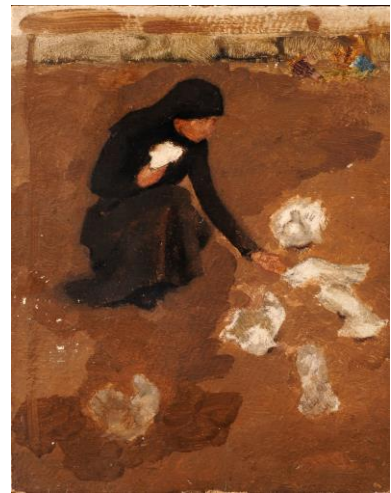
Het schilderij is op een kartonnen plaat geschilderd. Er bevindt zich vochtschade en krassen aan de rechter onderzijde.

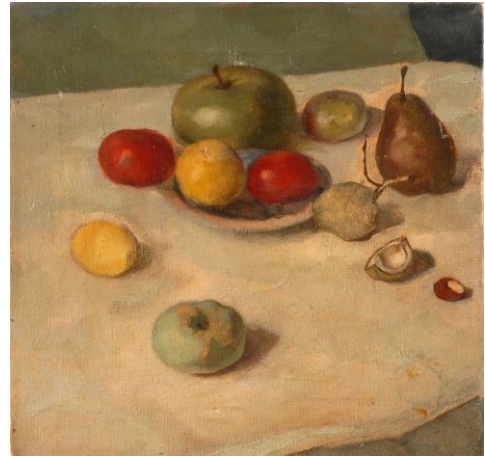
Het schilderij vertoont een vuile en verkleurde vernislaag. De vouwen in het doek zijn ontstaan door een verblijf in een ruimte met een te lage relatieve vochtigheid. Er bevinden zich een aantal beschadigingen in de verflaag. Deze bevinden zich boven de appel, rechts van de peer en linksboven in de achtergrond.

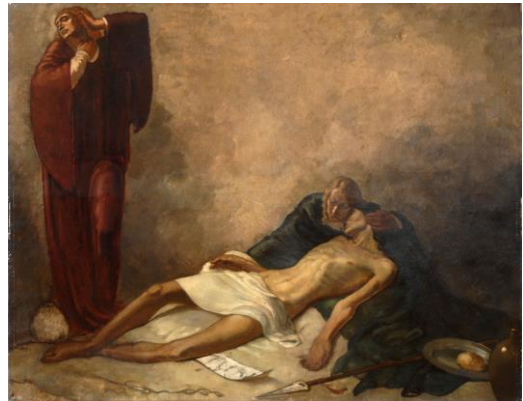
Het doek bevindt zich op een spieraam met een midden kruis ter versteviging. 8 spietjes zijn aanwezig. Het spieraam is erg veel uitgespiet waardoor het geen stabiele ondersteuning vormt voor het schilderij. De randen van het linnen zijn gescheurd door verdroging van het linnen.

Het schilderij vertoont een vuile, verkleurde vernislaag. Het oppervlak van het schilderij is vervuild met stof en aanslag uit de omgeving. De randen van het linnen vertonen scheuren. Het schilderij heeft lange tijd in een atmosfeer met een zeer lage relatieve vochtigheid gehangen/gestaan waardoor het linnen is verdroogd. Er is een droogte-craquelure patroon zichtbaar waardoor de randen en het kruis zichtbaar zijn in de verflaag. Het doek is niet op spanning.
