# **Collectie Familie Van der Kop**

Conditiebeschrijving en stappenplan restauratie

Op 17 september 2014 heeft de heer R. Kuzee, namens de gemeente Schoonhoven, opdracht gegeven aan restaurator P. Korte van Lapis Lazuli te Rotterdam om de conditie te analyseren van 26 schilderijen van Han van der Kop. Deze collectie is in langdurig bruikleen gegeven aan de gemeente Schoonhoven en bevindt zich in het stadhuis van Schoonhoven.

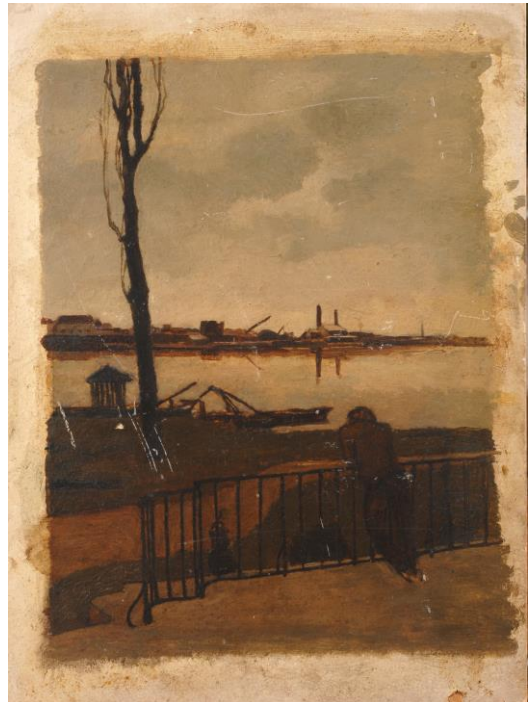
Lijst is niet aanwezig.

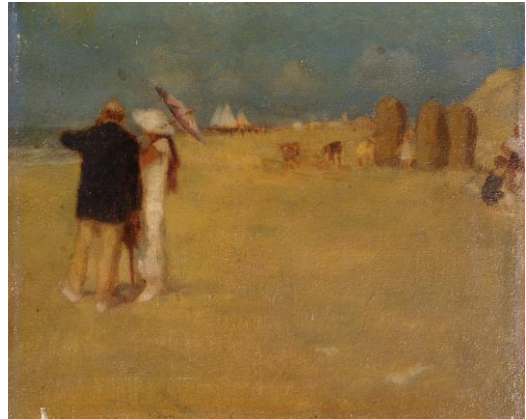
Het doek bevindt zich op een spieraam met een midden kruis ter versteviging. 8 spietjes zijn aanwezig. Het spieraam is erg veel uitgespiet waardoor het geen stabiele ondersteuning vormt voor het schilderij. De randen van het linnen zijn gescheurd door verdroging van het linnen.

Het schilderij vertoont een vuile, verkleurde vernislaag. Het oppervlak van het schilderij is vervuild met stof en aanslag uit de omgeving. De randen van het linnen vertonen scheuren. Het schilderij heeft lange tijd in een atmosfeer met een zeer lage relatieve vochtigheid gehangen/gestaan waardoor het linnen is verdroogd. Er is een droogte-craquelure patroon zichtbaar waardoor de randen en het kruis zichtbaar zijn in de verflaag. Het doek is niet op spanning.

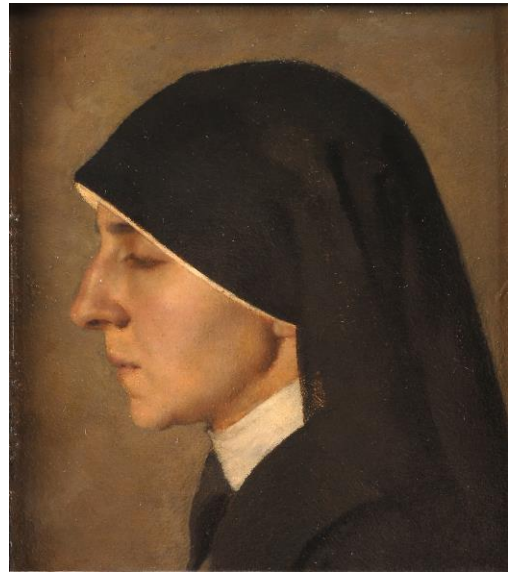
De lijst is van hout met een zilverachtige laag. De lijst is vuil en toont dof.
